RELATÓRIO DE SERVIÇO  
09/04/2025

| Nome Cliente: | MUNICIPIO DE PONTE ALTA DO NORTE | Local: | CURITIBA | Data Atual: | 11/04/2025 |
| ID Equipamento: | PA30392 | Horímetro: | 155 | Modelo: | 313GC |

| O motor sofreu calço hidráulico devido à admissão de água, resultando no empenamento da biela, quebra no bloco e avarias no pistão do 4º cilindro. Como consequência, os parafusos do volante se romperam.<br>Revisão de motor C3.6 |

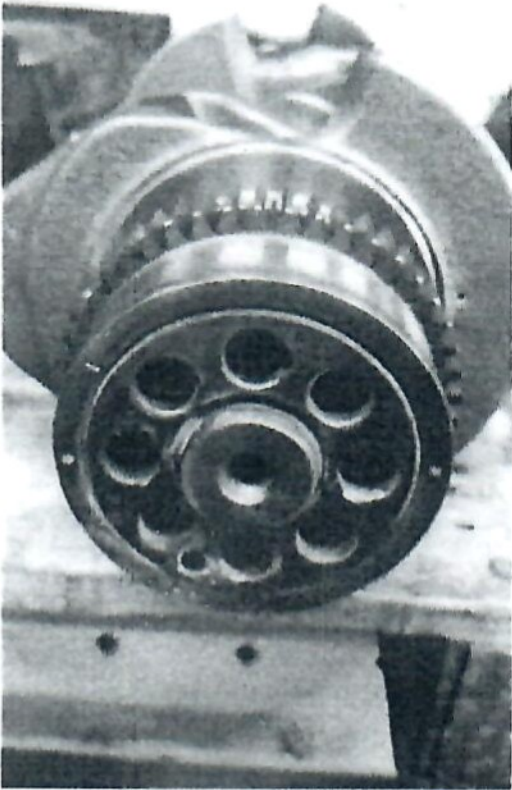
Virabrequim danificado por quebra dos parafusos

| Desmontagem completa do motor.<br><br>Bloco, 1 pistão com biela estão muito avariados terão de ser substituídos.<br>Virabrequim muito avariado por conta da quebra dos parafusos do volante.<br><br>Motor não tem disponibilidade de Bloco e Virabrequim. Portanto será orçado o motor completo código 622-2703.<br><br>Obs: Foi realizado avaliação do motor, onde o mesmo não tem condições técnicas e estruturais para ser reutilizado. A forma mais viável para não comprometer a garantia total do equipamento é substituir por um componente novo original Caterpillar código 622-2703, sendo que a máquina ainda possui um período de garantia padrão de 11 meses.<br><br>ATENÇÃO: A instalação de componentes não originais Caterpillar resultam na perda da garantia total do equipamento. |

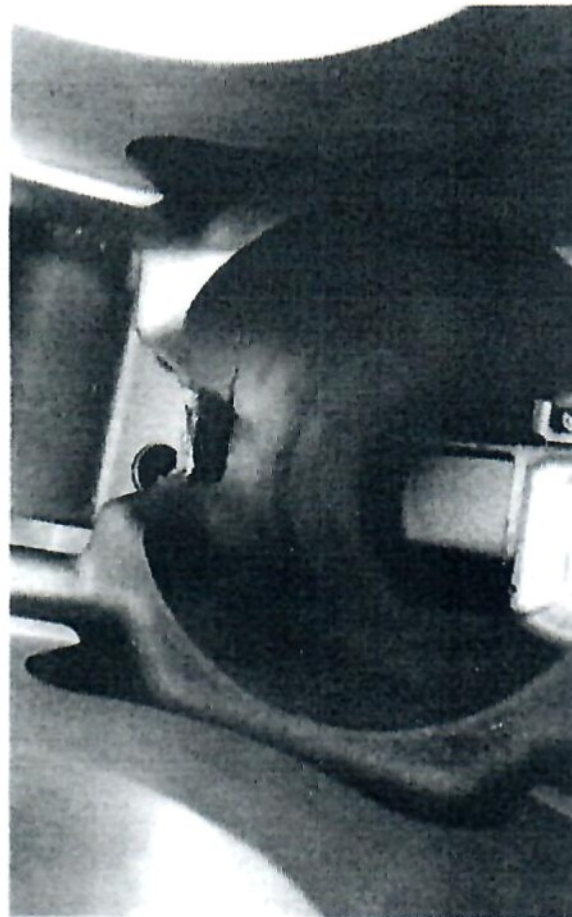
Fratura frágil na parte inferior do cilindro.

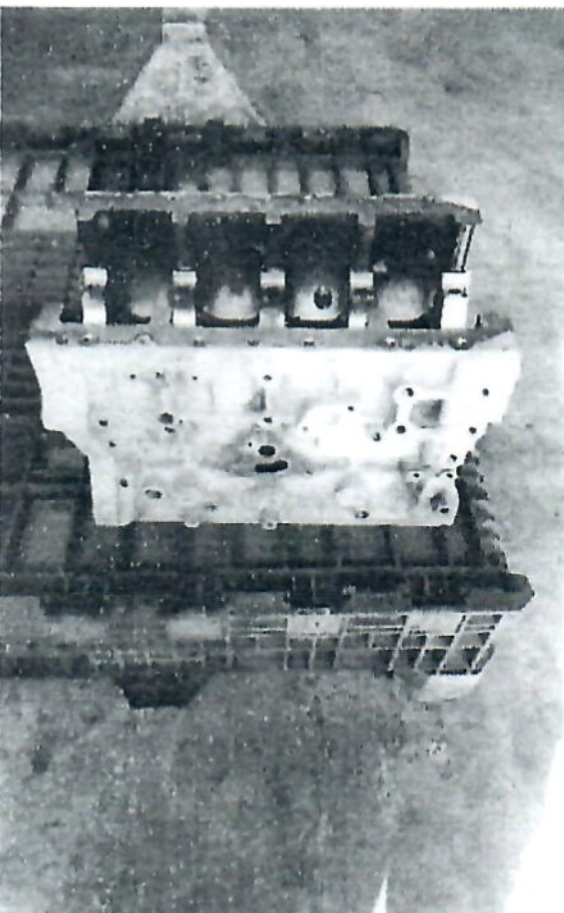
Foto geral bloco do motor.

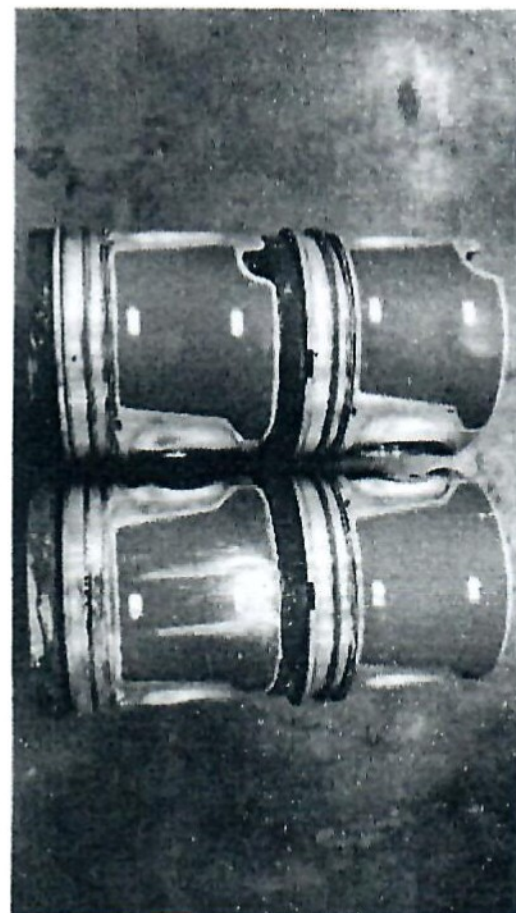
pistões com avarias

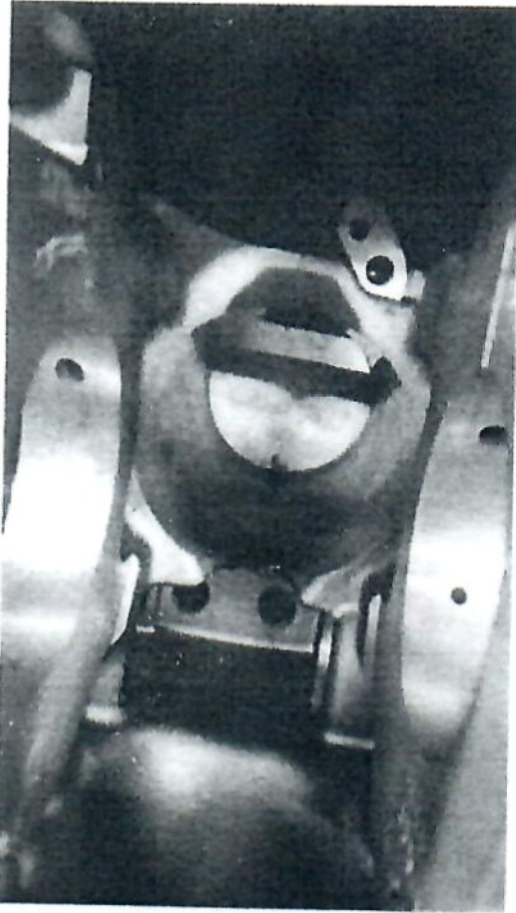
4° cilindro avariado pela biela

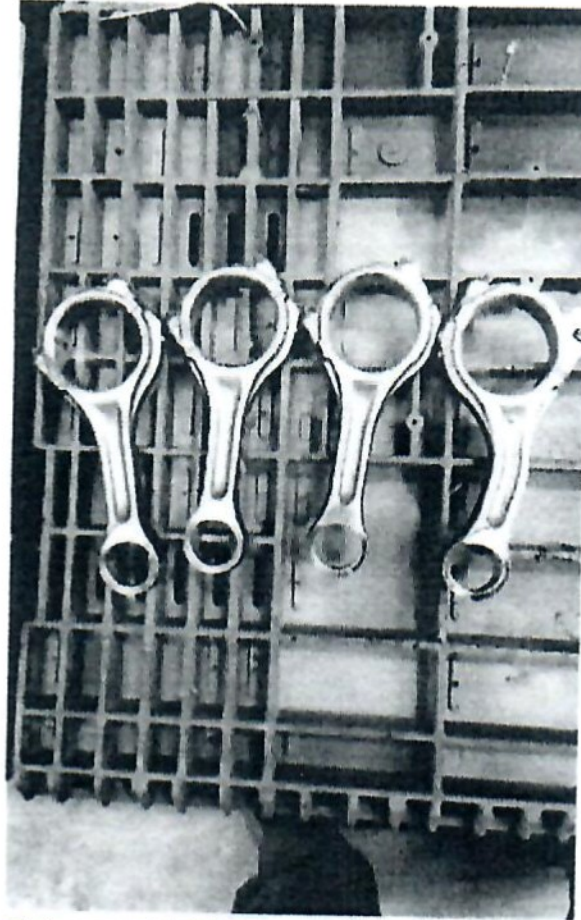
Foto geral bielas.

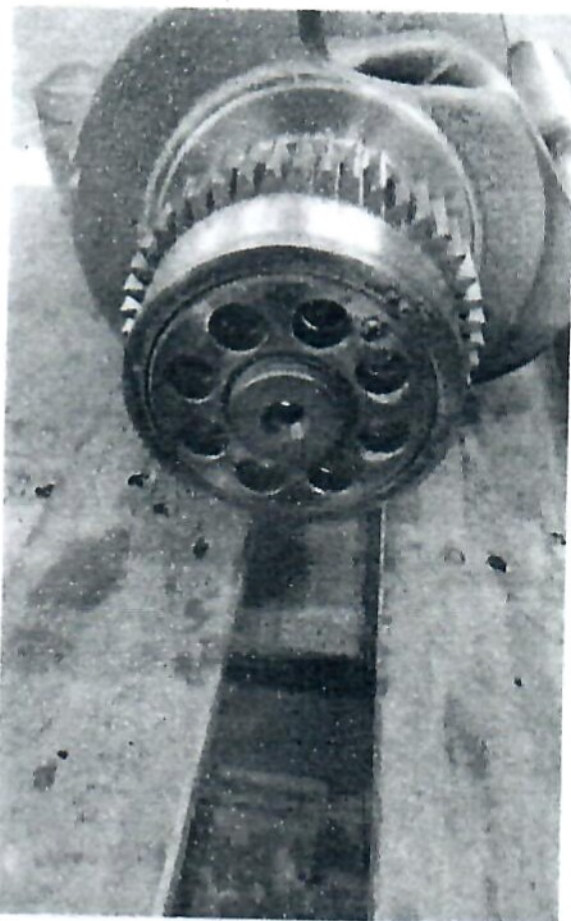
Tocos de parafusos no virabrequim.

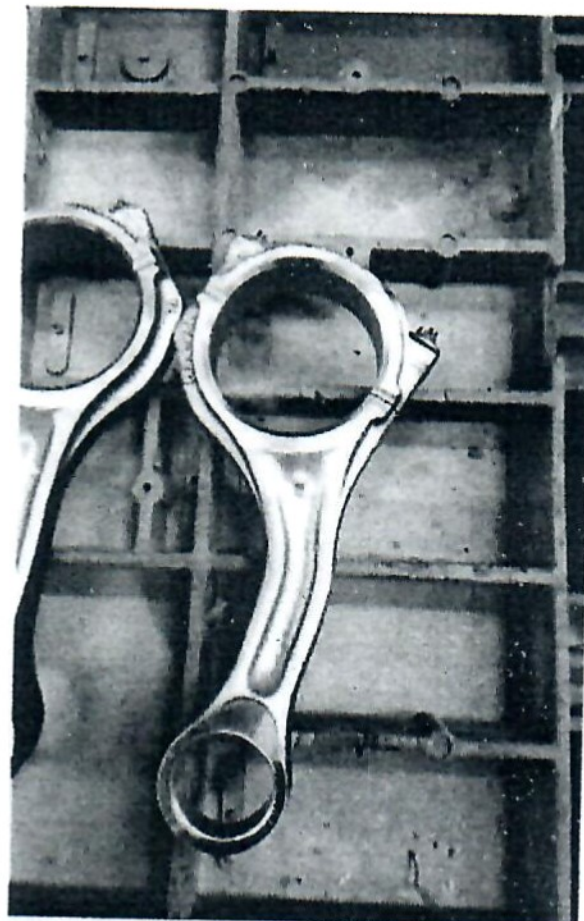
01 biela torcida.

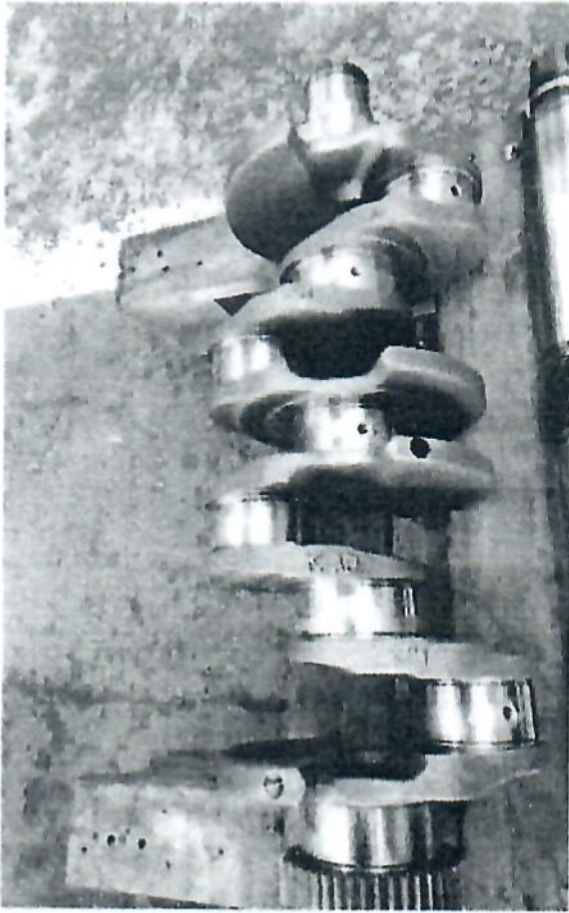
Foto geral virabrequim.

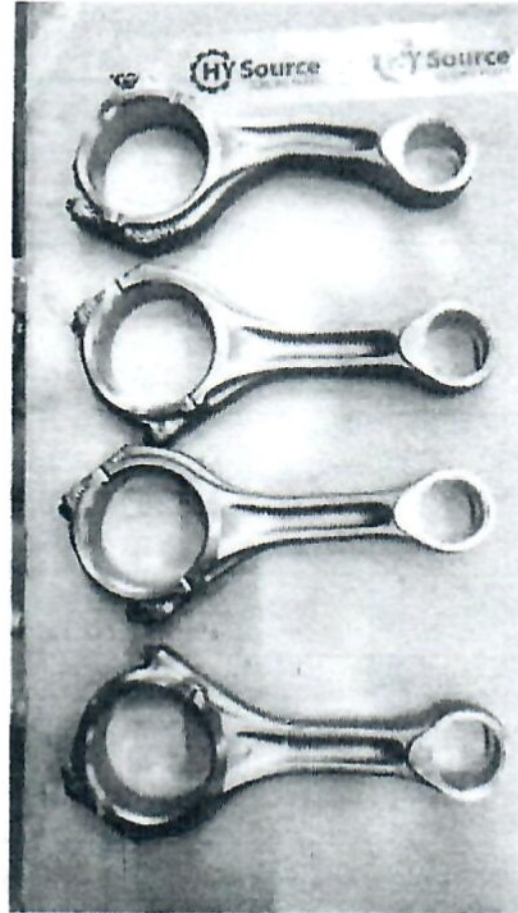
| A máquina atolou, permitindo a entrada de água pelo sistema de admissão.<br>Revisão por tempo de uso. |

Biela do 4º cilindro sofreu empenamento pelo calço hidráulico

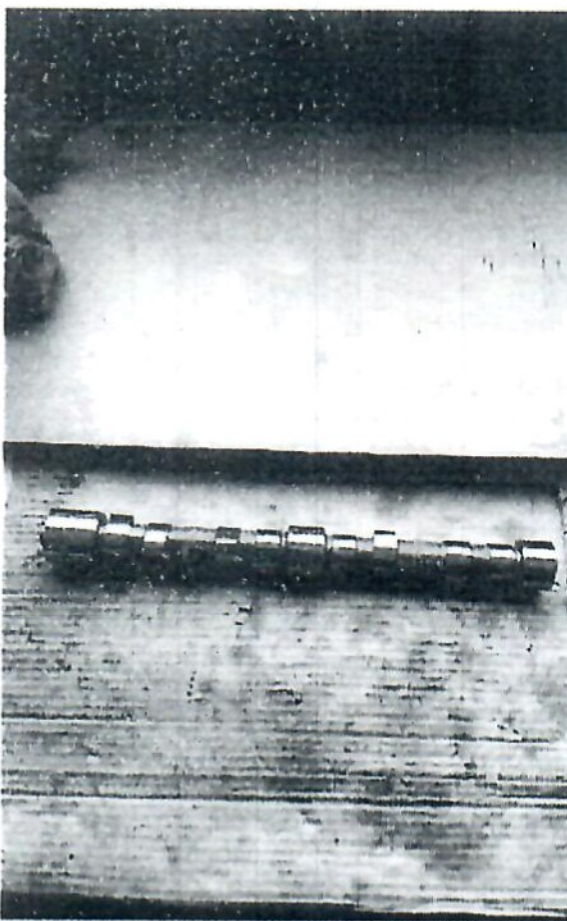
Foto geral comando.
